## **Bericht**

# **Abluftanlagen und Einzelraumlüftungen im Vollzug Energie**

**Untersuchung an 10 Objekten bezüglich Hygiene und  
Luftmengen vor und nach Filterwartung und Reinigung**

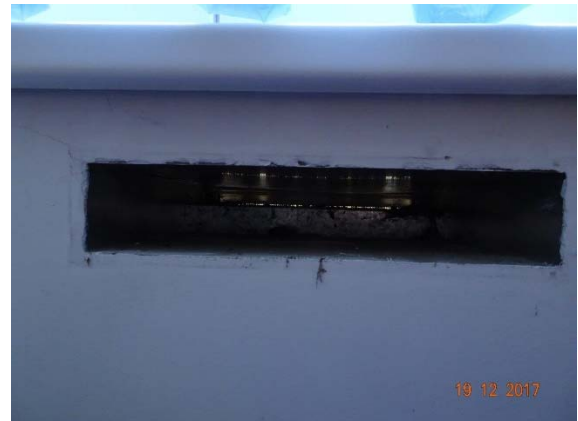
Abbildung 86: WNG ID 410: Durchbruch AUL-Eintritt

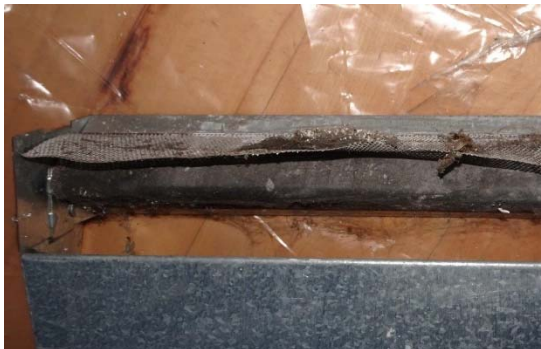
Abbildung 87: WNG ID 410: Gitter in AUL-Schikane

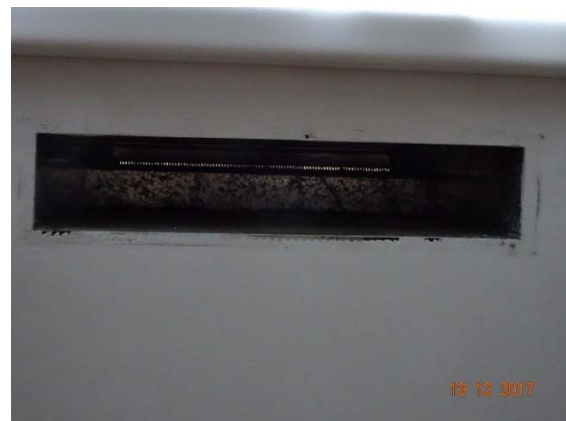
Abbildung 97: WNG ID 420: Durchbruch AUL-Eintritt

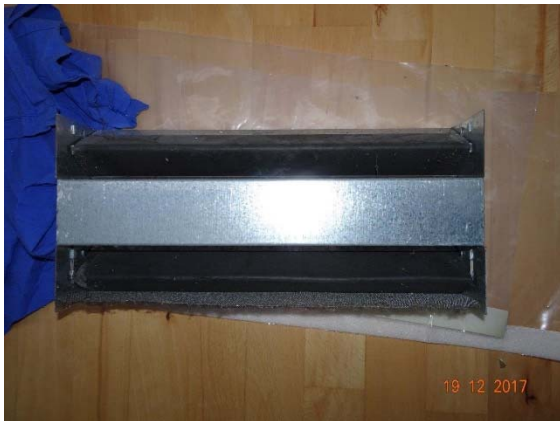
Abbildung 98: WNG ID 420: Gitter in AUL-Schikane

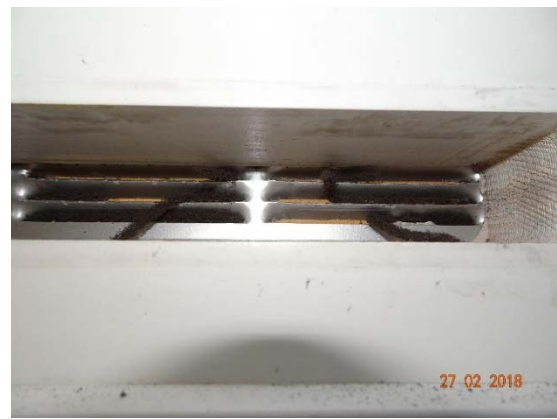
Abbildung 157: WNG ID 720: Durchbruch AUL v.I.

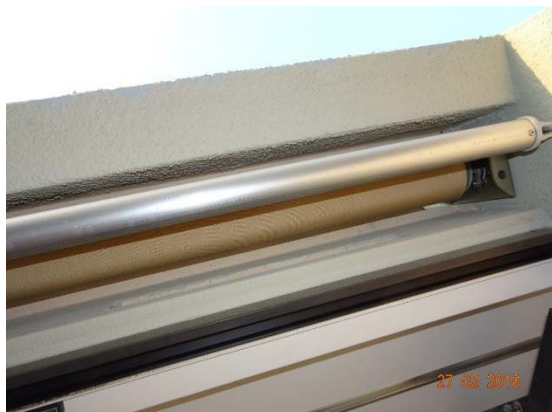
Abbildung 158: WNG ID 720: AUL-Eintritt

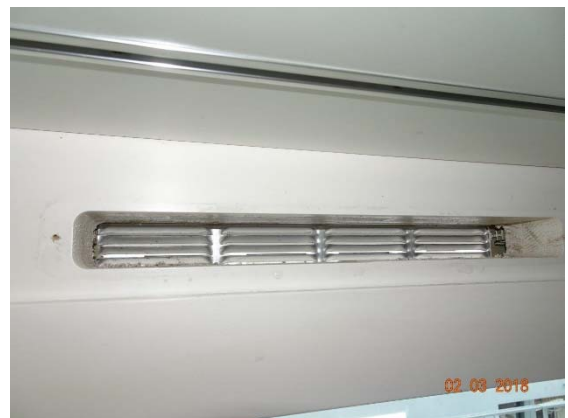
Abbildung 168: WNG ID 730: Durchbruch AUL v.I.

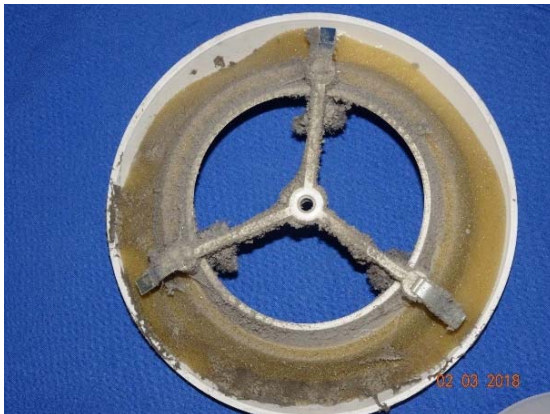
Abbildung 169: WNG ID 730: ABL-Ventil, Bad
