Horw, 28.06.2021

# Komfortlüftung im Vollzug Energie

## Praxisuntersuchung von einfachen Lüftungsanlagen (Einzelwohnungsanlagen) bezüglich Funktion, Energie und hygienischem Zustand

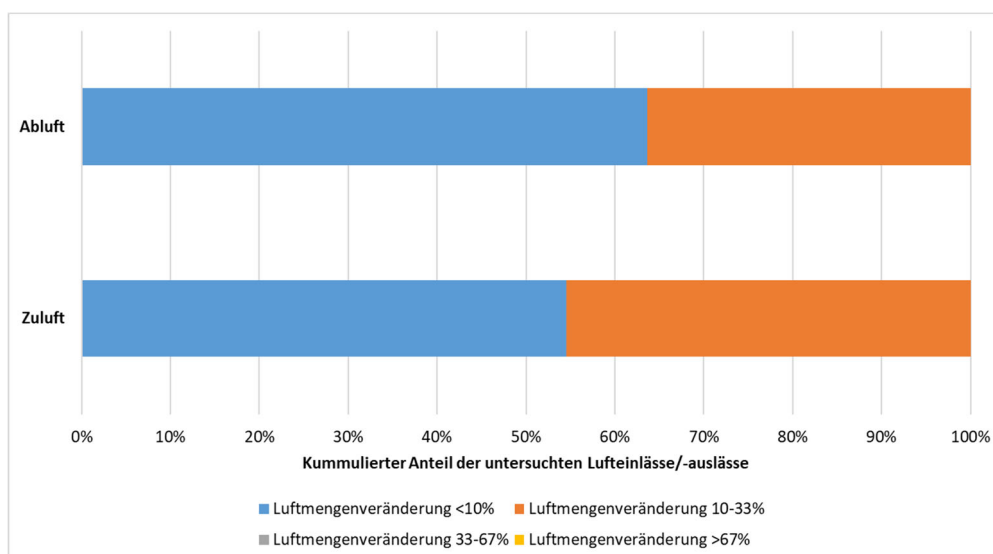
In Abbildung 4 sind die Veränderung der Luftvolumenströme über die gesamte Wohnung aufgeführt. Zuerst wurden die Summen aller Zuluftdurchlässe und die Summen aller Abluftauslässe pro Wohnung gebildet. Danach wurden die Summen der Volumenströme im angetroffenen und im sauberen Zustand verglichen.

Abbildung 4: Vergleich Luftmengenveränderung durch Filterwechsel und Reinigung pro Wohnung

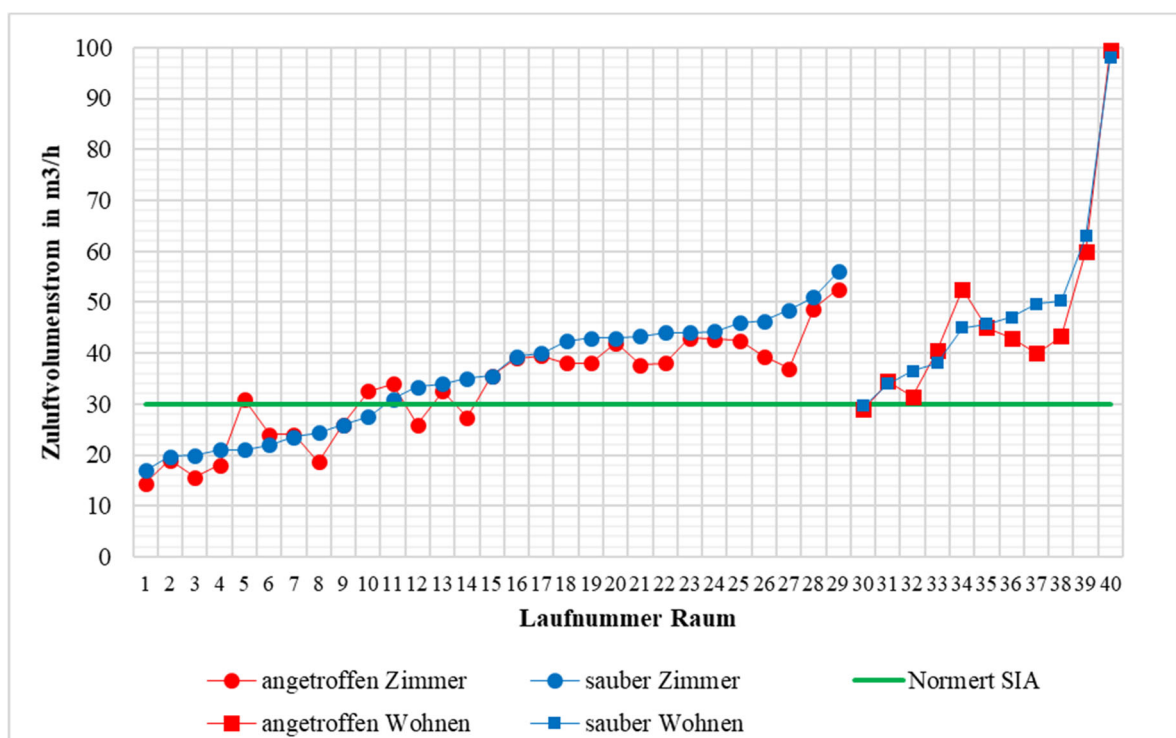
Alle Wohnzimmer liegen im Durchströmbereich. Die Norm verlangt in Räumen im Durchströmbereich keinen Zuluftvolumenstrom. Bei Wohnungen mit vielen Ablufträumen (Küchen, Bad, Dusche, WC) ergab sich aber bei der Auslegung nach SIA 2023 das Problem, dass der minimal erforderliche Abluftvolumenstrom grösser ist als der minimal erforderliche Zuluftvolumenstrom. Das ist ein möglicher Grund für die Zuluft im Durchströmbereich. In vielen Fällen dürfte es aber das Unwissen der Planer sein, dass Räume im Durchströmbereich auch ohne separate Zuluft gut durchlüftet werden.

Abbildung 6: Zuluftvolumenströme in den Zimmern und in Wohnzimmern im Durchströmbereich im angetroffenen und im sauberen Zustand

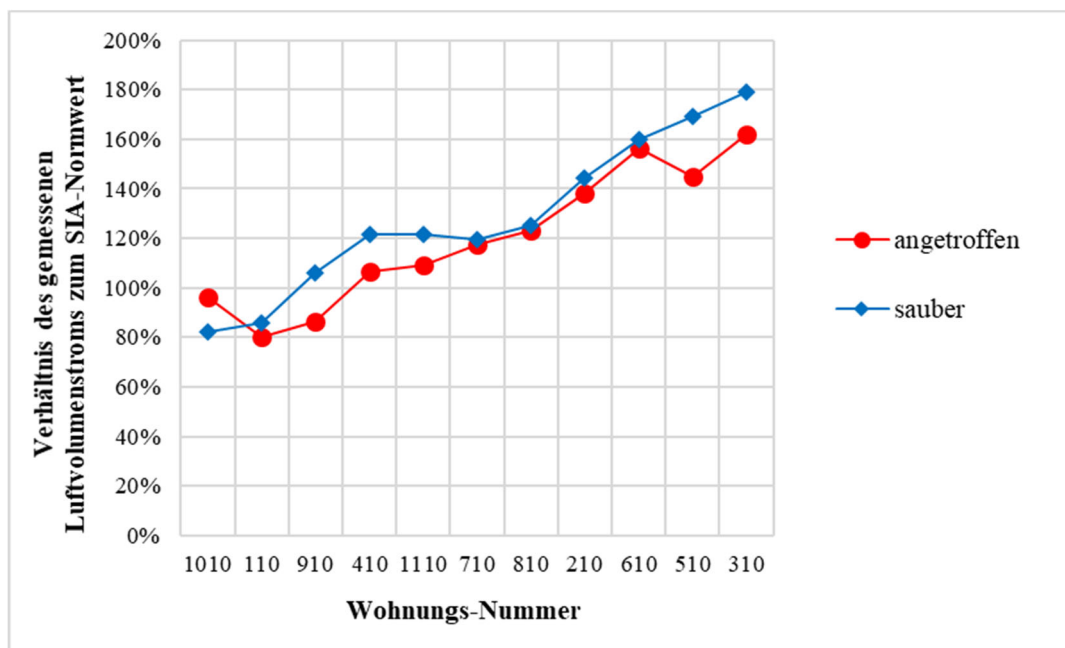
Zeigt das Verhältnis der gemessenen Luftvolumenströme im Vergleich zu den Normwerten der SIA 2023.

Abbildung 8: Luftvolumenströme der Wohnung im angetroffenen und im sauberen, Prozentangabe der Messwerte im Vergleich zum Normwert der SIA 2023

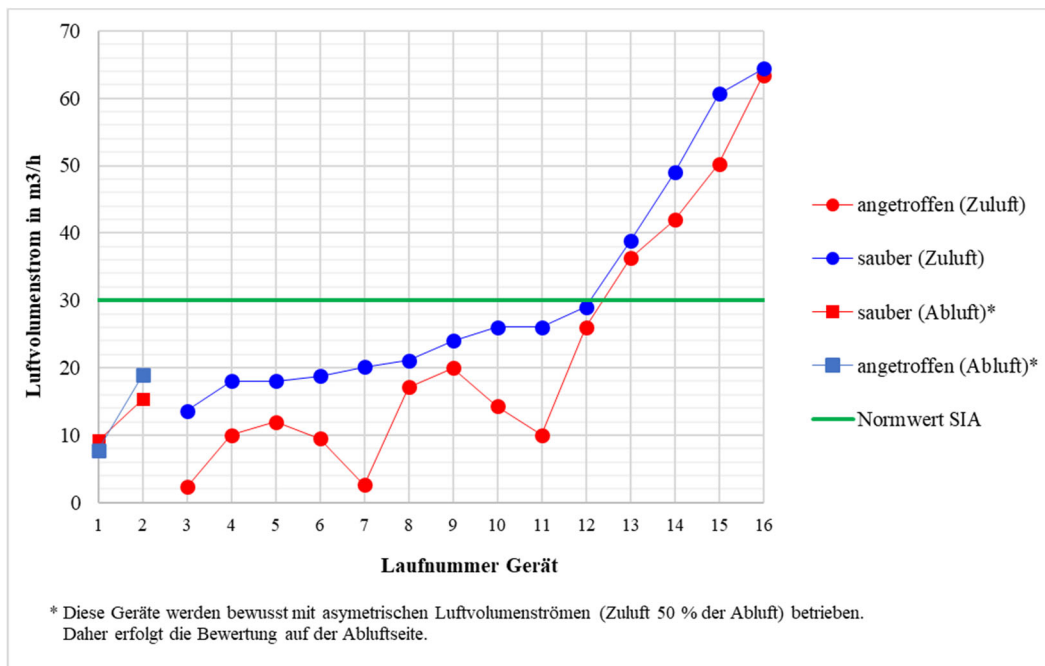
Abbildung 9 zeigt eine analoge Auswertung der Messungen der Einzelraumlüftungsgeräte, wie sie in Abbildung 6 für die Zulufräume für Komfortlüftungen dargestellt ist. Dabei wird der Zuluftvolumenstrom in den einzelnen Zimmern im angetroffenen und gereinigten Zustand beurteilt. Es ist ersichtlich, dass die Normwerte der Luftvolumenströme deutlich schlechter erreicht wurden als bei den Komfortlüftungen. Zudem ist der Einfluss der Verschmutzung resp. von Reinigung und Filterwechsel ausgeprägter.

Abbildung 9: Luftvolumenströme von Einzelraumlüftungsgeräten aus dem Projekt [1] im angetroffenen und sauberen Zustand

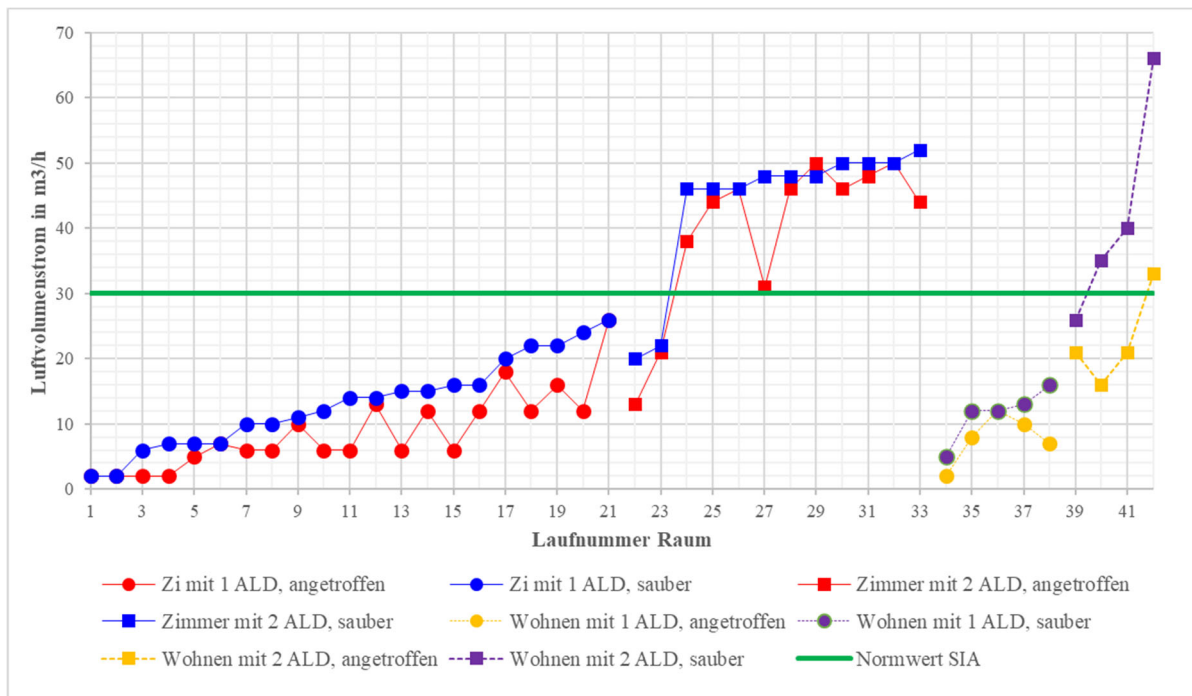
Bei den Abluftanlagen mit ALD ergab sich ein vergleichbares Bild. Abbildung 10 zeigt, dass nur in Zimmern mit 2 ALD die Normwerte erreicht wurden. Zudem wurde auch hier der Luftvolumenstrom durch Filterwechsel und Reinigung markant stärker beeinflusst als bei den Komfortlüftungen.

Abbildung 10: Zuluftvolumenströme durch ALD aus dem Projekt [1] im angetroffenen und sauberen Zustand, unterteilt in Zimmer mit 1 und in Zimmer mit 2 ALD, sowie Wohnräume

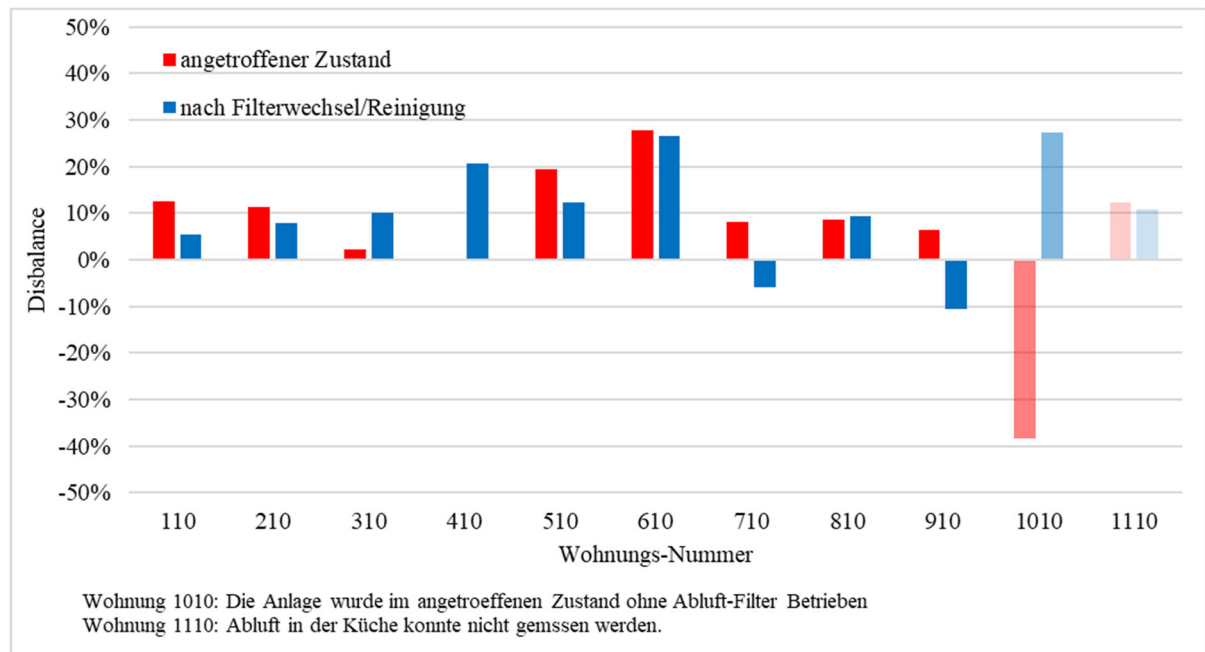
Abbildung 11: Disbalance in angetroffenen und im sauberen Zustand (in Wohnungen, in denen alle Luftdurchlässe gemessen werden konnten). Negative Werte bedeuten ein Abluftüberschuss.

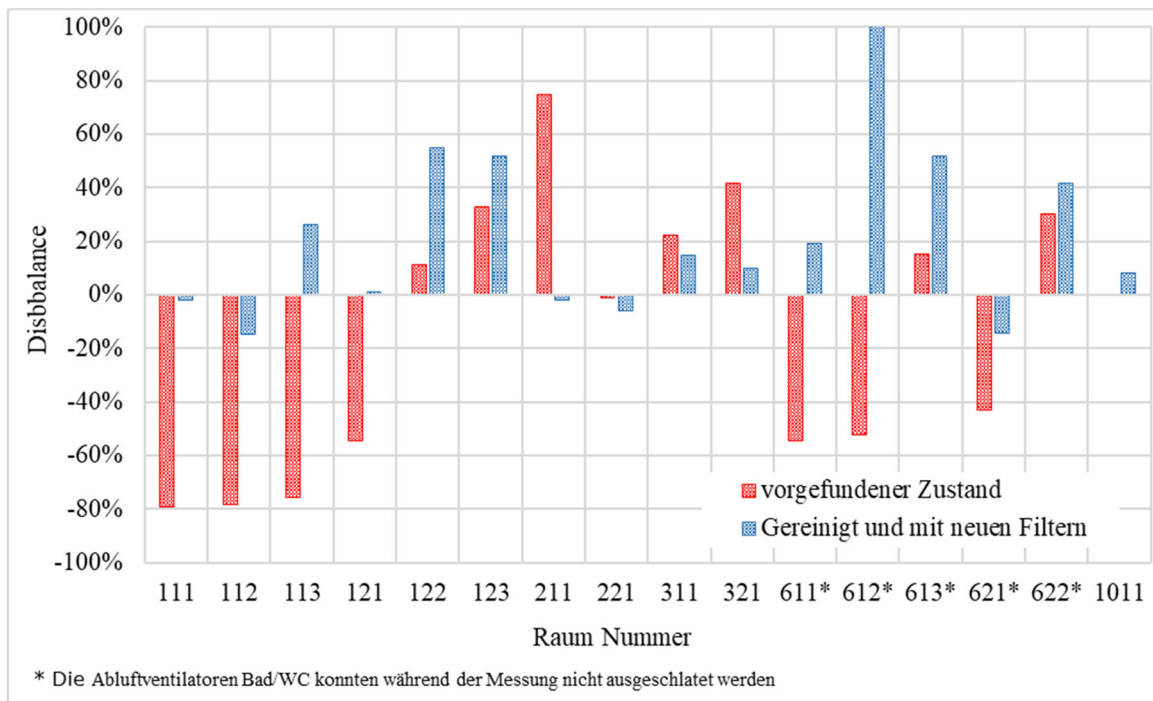
Abbildung 12 zeigt die Disbalance der Einzelraumlüftungsgeräte. Die Disbalancen sind dabei deutlich grösser als bei den untersuchten Komfortlüftungen. Zudem wird die Disbalance markant stärker durch Filterverschmutzung und andere Effekte beeinflusst als bei den Komfortlüftungen.

Abbildung 12: Disbalance im angetroffenen und im sauberen Zustand bei den Einzelraumlüftungsgeräten aus dem Projekt [1]. Negative Werte bedeuten ein Abluftüberschuss.

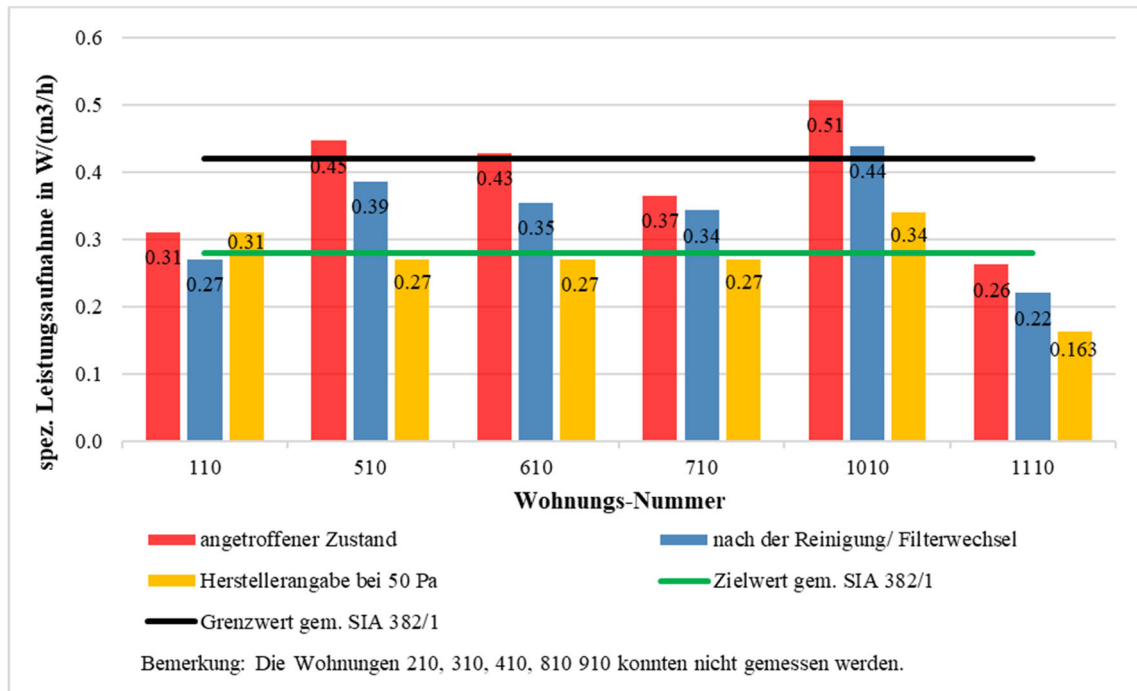
Abbildung 14 zeigt die SPI-Werte der gemessenen Anlagen.

Abbildung 14: Spezifische Leistungsaufnahme (SPI) der Anlagen

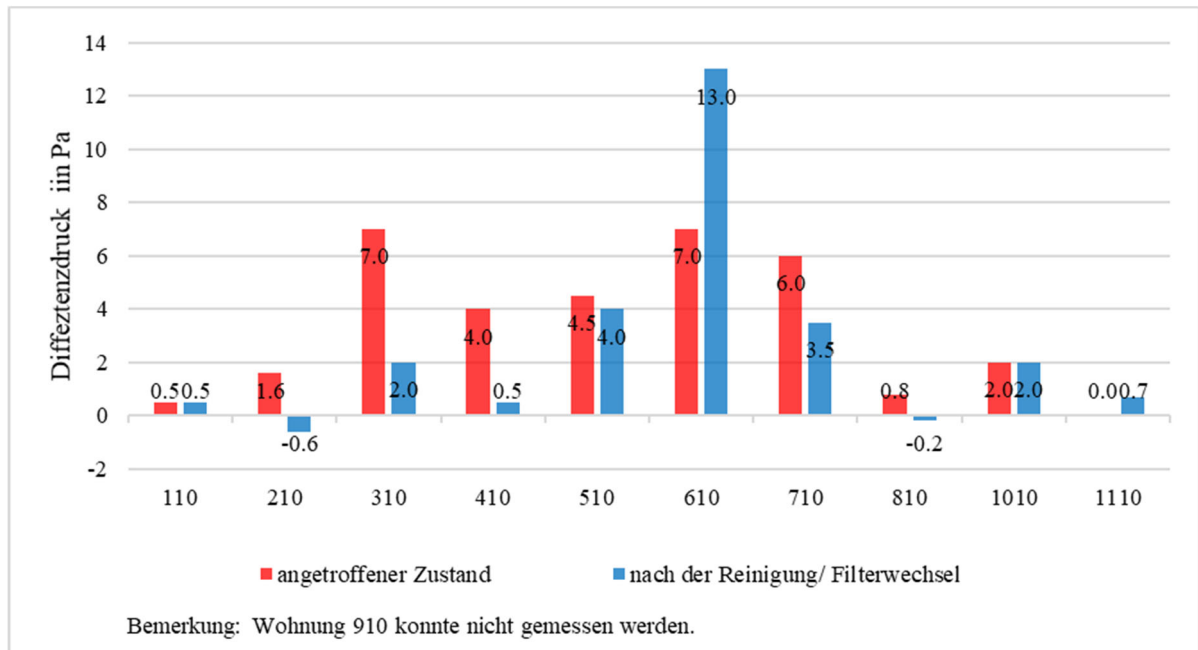
Der Differenzdruck zwischen der Wohnung und dem Aussenraum wurde im angetroffenen und im Zustand gemessen. Die nachfolgende Abbildung gibt eine Übersicht über die Resultate.

Abbildung 15: Über- und Unterdruck in den Wohnungen im angetroffenen und sauberen Zustand

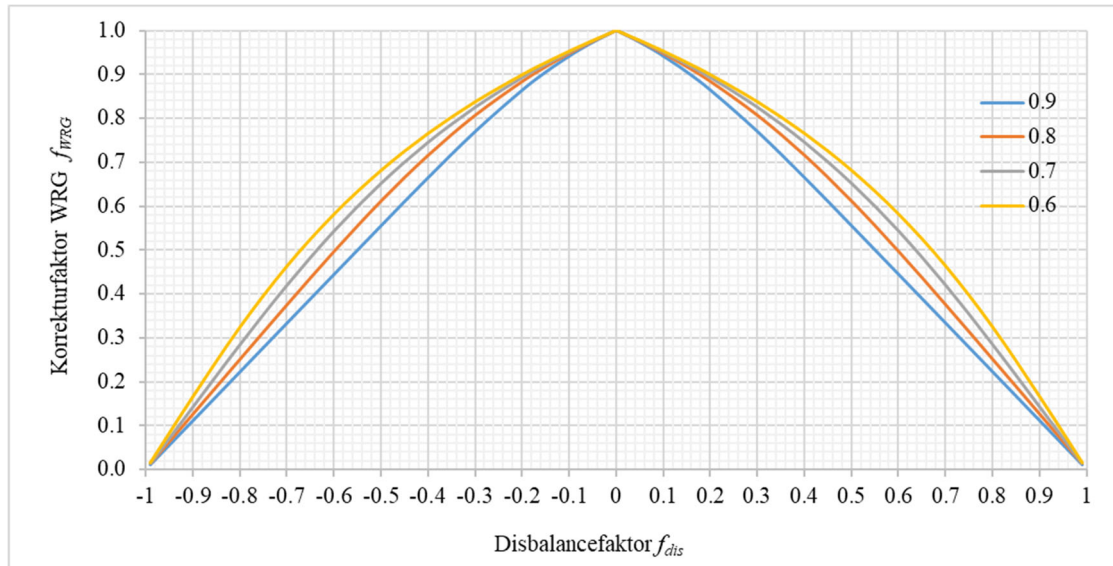
Der Disbalancefaktor  $f_{dis}$  in der Abszisse des Diagrammes wird gemäss Gleichung 2 (Kapitel 4.5) bestimmt.

Abbildung 16: Korrekturfaktor für den Nutzen der WRG infolge Disbalance

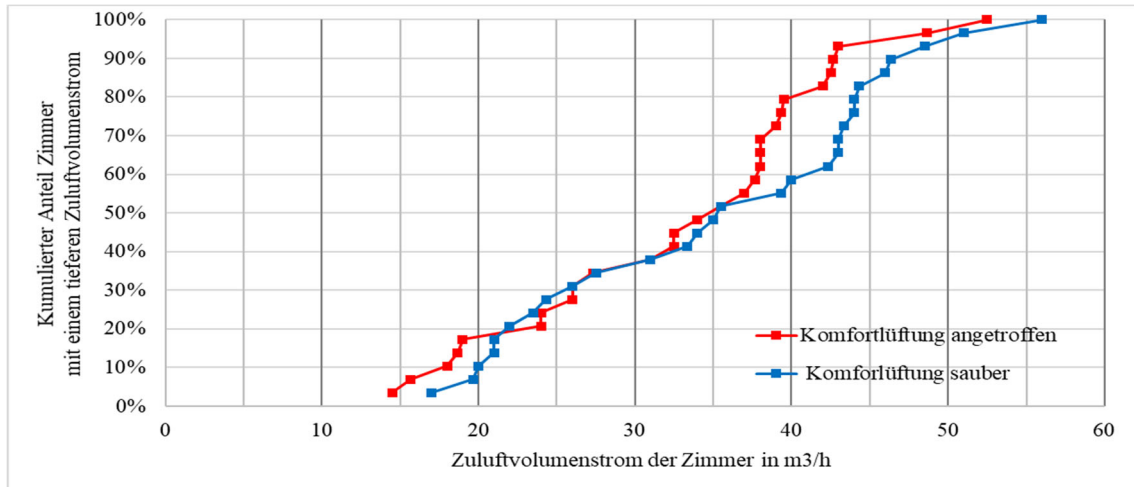
Abbildung 17: Summenhäufigkeit der Zuluftvolumenströme in den Zimmern mit einer Komfortlüftung im angetroffenen und im sauberen Zustand

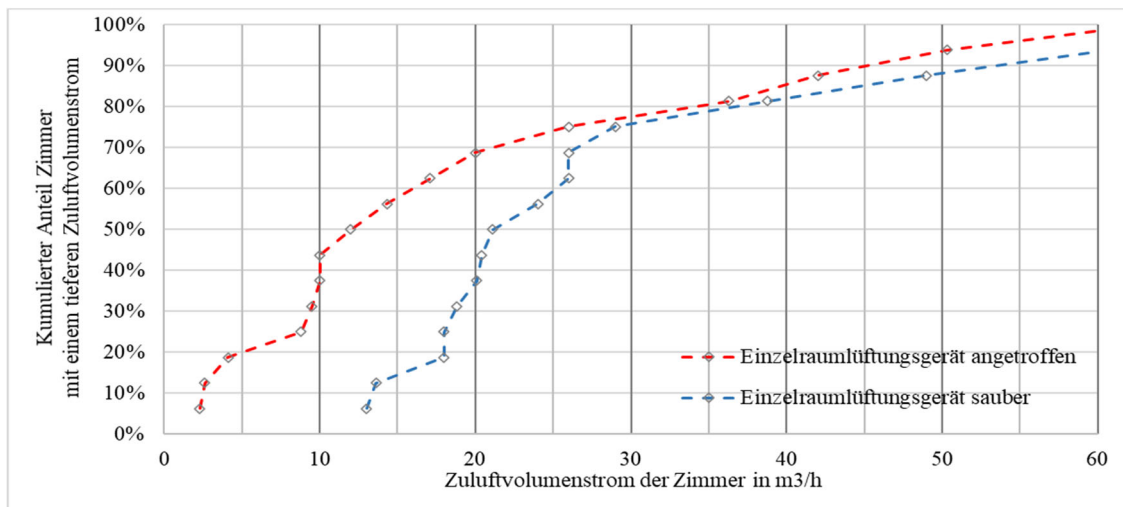
Abbildung 19: Summenhäufigkeit der Zuluftvolumenströme in den Zimmern mit Einzelraumlüftungsgeräten im angetroffenen und im sauberen Zustand

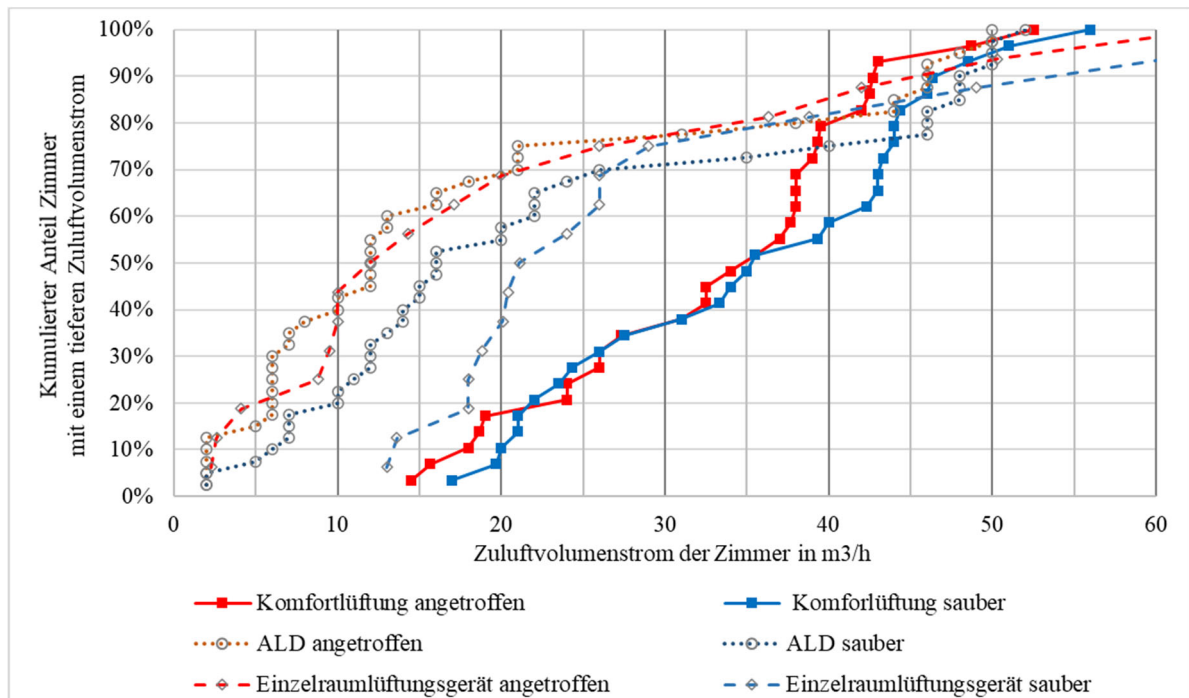
Abbildung 20: Summenhäufigkeit der Zuluftvolumenströme bei allen drei Lüftungssystemen im angetroffenen und im sauberen Zustand

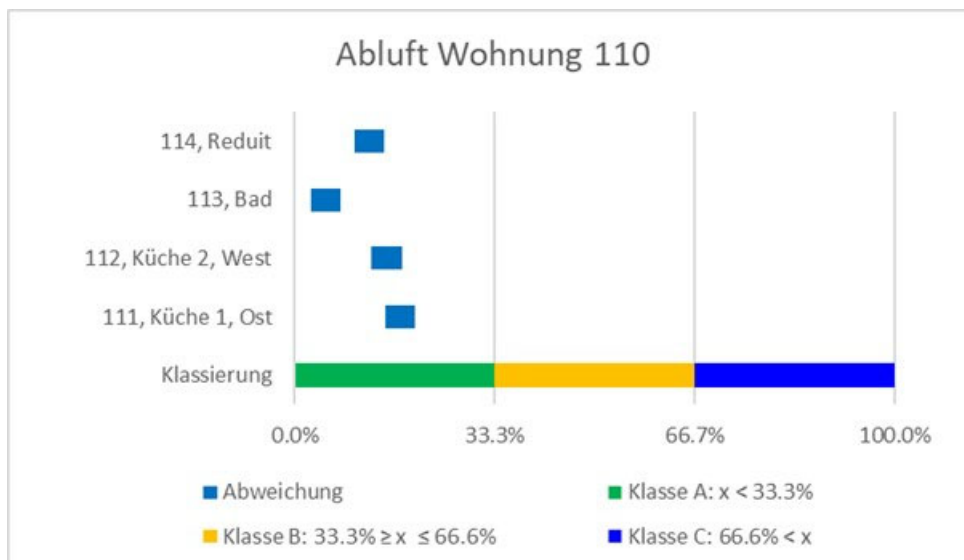
In dieser 2.5 Zimmer Wohnung wurden alle Zu- und Abluftauslässe gemessen, es konnte eine Luftbilanz über die Wohnung erstellt werden.

Abbildung 21: Wohnung ID 110: Veränderung der Abluftmengen vor / nach der Reinigung bzw. Filterersatz

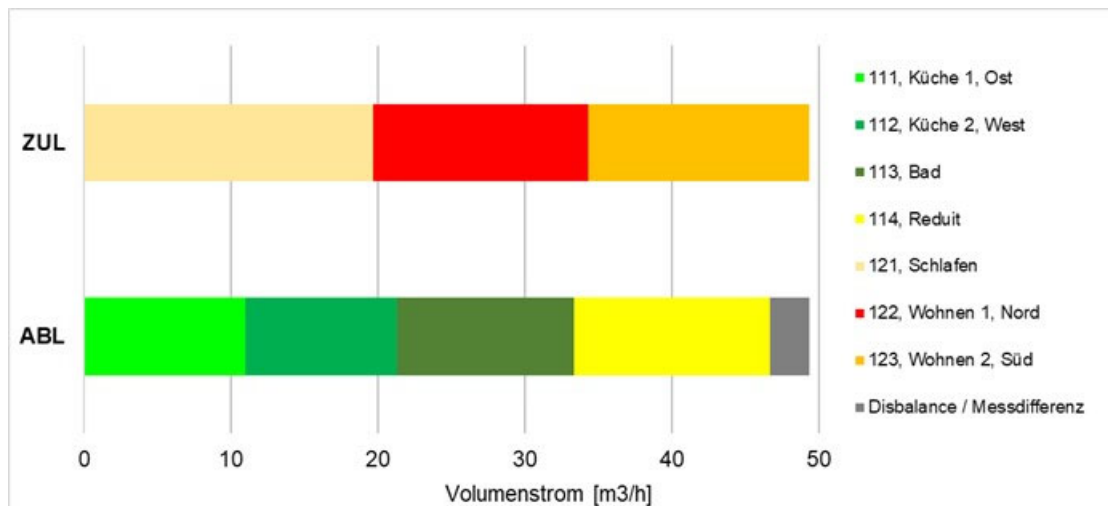
Abbildung 24: Wohnung ID 110: Luftmengenbilanz nach der Reinigung bzw. Filterersatz

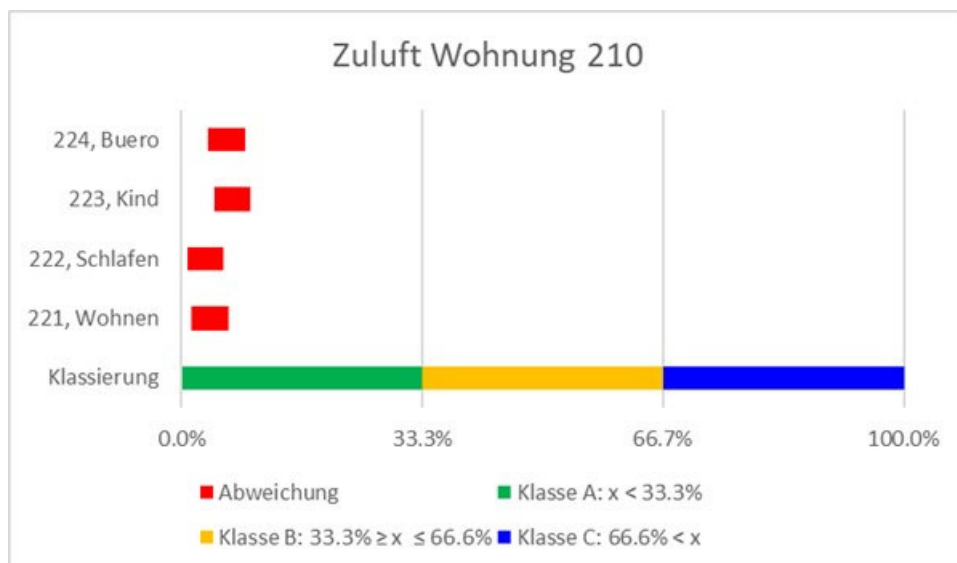
Abbildung 35: Wohnung ID 210: Veränderung der Zuluftmengen vor / nach der Reinigung bzw. Filterersatz

Die Veränderungen sind bei diesem Objekt eher klein (Klasse A  $x < 33\%$ ), zu erkennen ist eine etwas grössere Veränderung bei der Abluft. Die Abluftauslässe waren etwas stärker verschmutzt als die Zuluft.

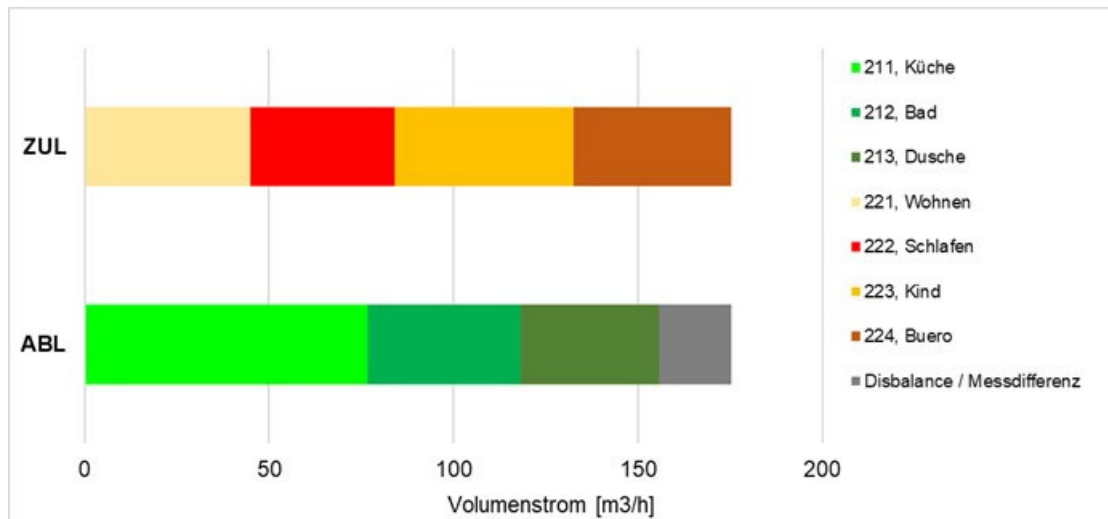
Abbildung 36: Wohnung ID 210: Luftmengenbilanz vor der Reinigung bzw. Filterersatz

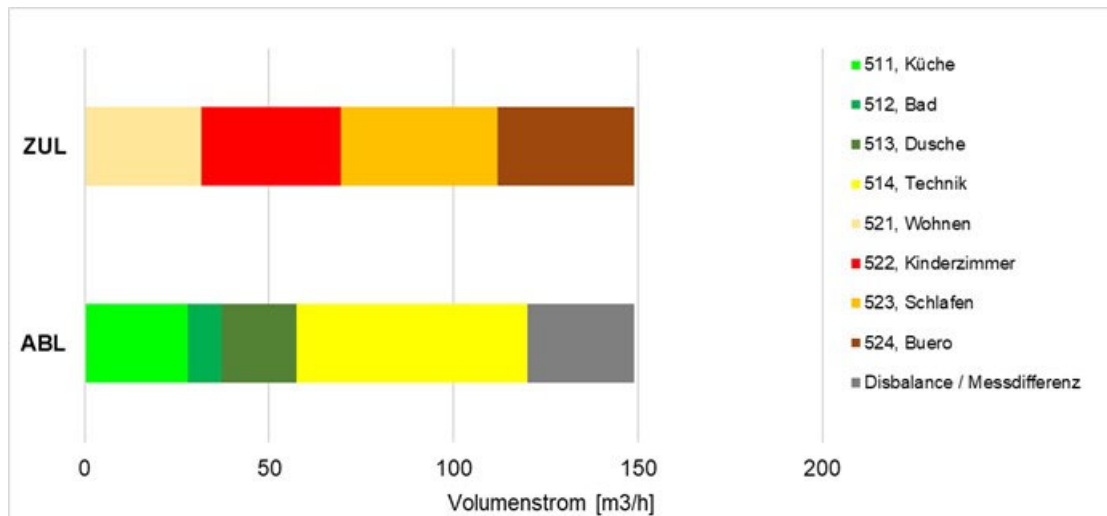
Die Veränderungen bei der Zuluft sind alle unter 30 % daher Klasse A  $x < 33\%$ . Bei der Abluft sind die Veränderungen deutlich höher, 513 Dusche Klasse B und 512 Bad Klasse C.

Abbildung 67: Wohnung ID 510: Luftmengenbilanz vor der Reinigung bzw. Filterersatz

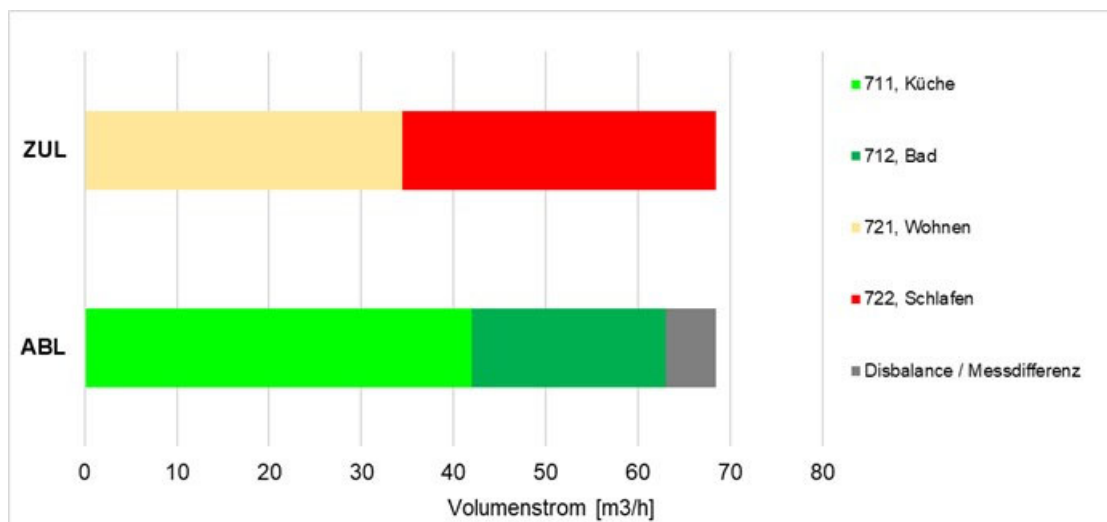
Abbildung 92: Wohnung ID 710: Luftmengenbilanz nach der Reinigung bzw. Filterersatz

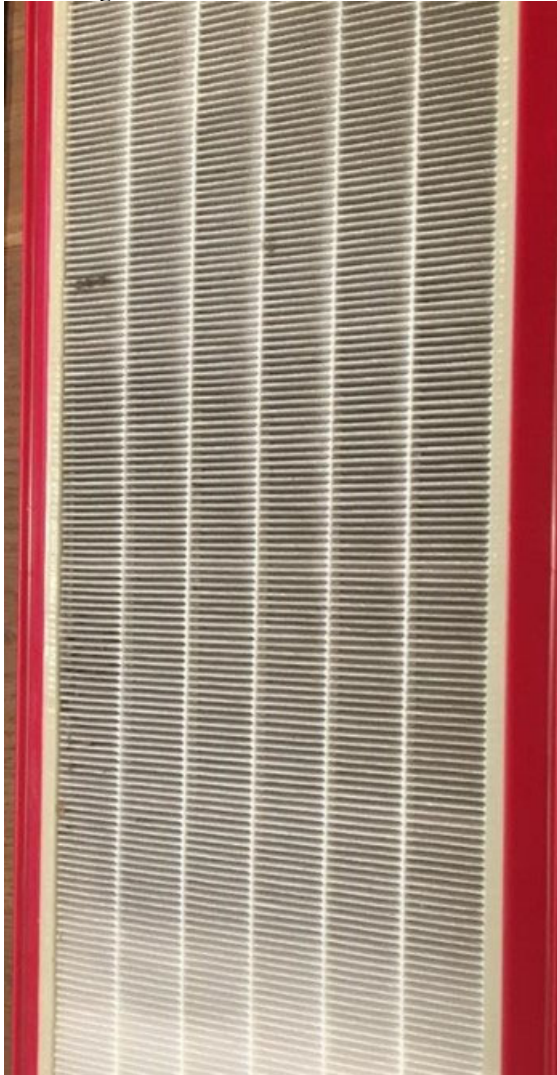
Abbildung 103: WNG ID 810: ABL-Filter

Bemerkung: Die gesamte Lüftungsanlage, Filter, Wärmetauscher und Auslässe waren sehr sauber.

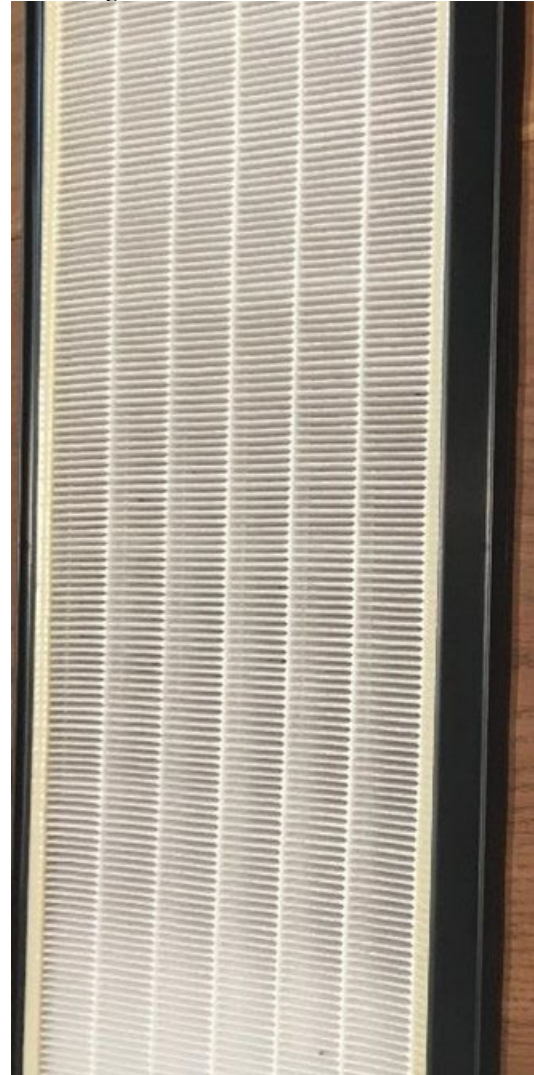
Abbildung 104: WNG ID 810: ABL-Gitter
